HUR MÅR ER GÅRD?

Om ni har lokaler under er gård så har ni ett gårdsbjälklag. Under gården har ni kanske uthyrda lokaler, fjärrvärmecentral, källarförråd eller liknande. –Men vet ni hur ert gårdsbjälklag mår?

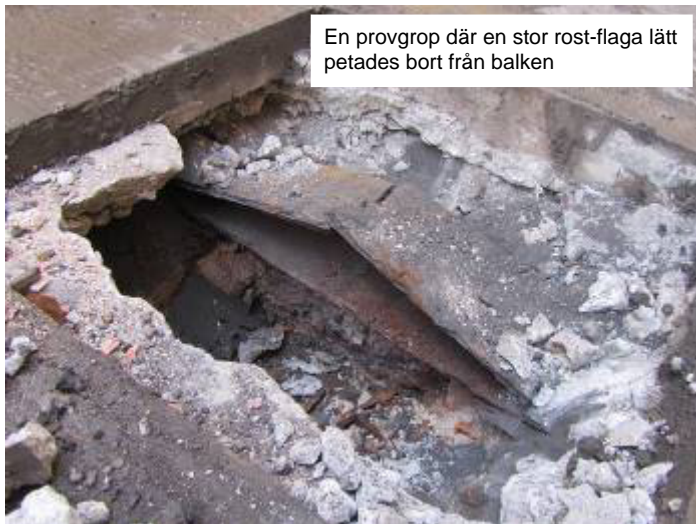
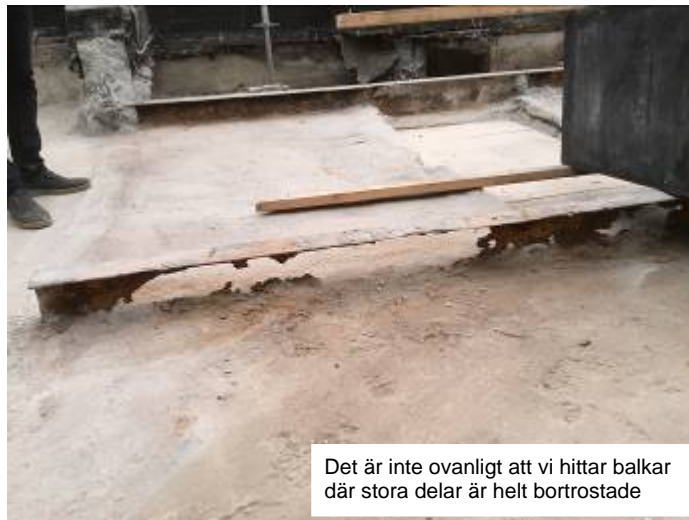
Äldre gårdsbjälklag är ofta uppbyggda som ett primär-/sekundärsystem av stålbalkar och betongvalv. Ovan valven ligger någon form av fyllning samt en överbetong med ett tätskikt av gjutasfalt. Med tiden åldras tätskiktet och spricker med läckage som följd. Läckande tätskikt leder vatten in i konstruktionen och resulterar i att balkarna hamnar i en fuktig miljö och försvagas på grund av ett fortgående rostangrepp. I många fall består fyllnadsmaterialet av svavelhaltig slagg, denna slagg blir aggressiv tillsammans med fukt. Detta kan skada betongen allvarligt och det påskyndar rostprocessen på stålbalkarna avsevärt. Under årens lopp kan tätskiktet på er gård ha kompletterats ett antal gånger med fler lager gjutasfalt vilket resulterar i ett tyngre bjälklag.

Med åren har man alltså ökat vikten med fler lager gjutasfalt samtidigt som den bärande konstruktionen försvagats av rostangrepp. När gårdsbjälklagen hållfasthetsberäknades i början av förra seklet använde man sig inte heller av de säkerhetsmarginaler som vi gör idag.

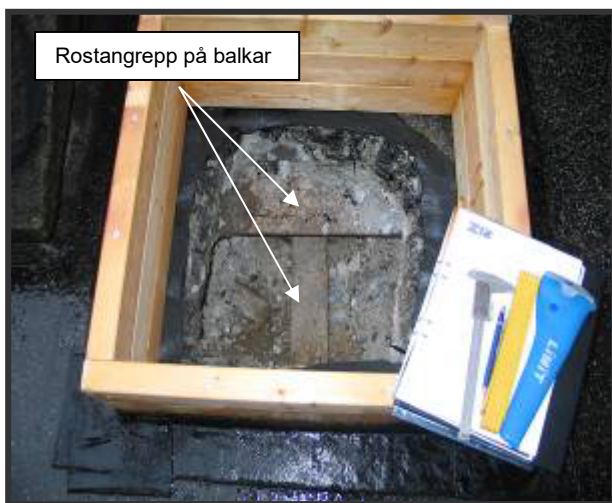
Ofta börjar vi med provgropar för att få en indikation på tillståndet för gården. Därefter gör vi en hållfasthetsberäkning av bärande delar.

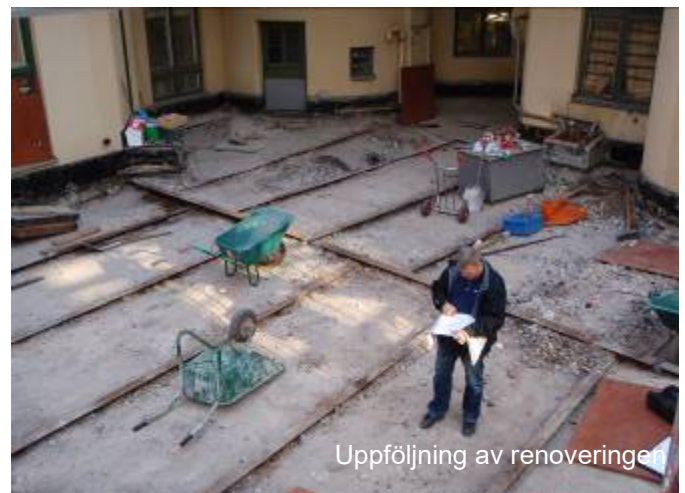
Här renoveras en gård. Beläggning och fyllning är bortforslad. De bärande balkarna är delvis frilagda för vidare kontroll och eventuell förstärkning.
